# Behandlung einer Patientin mit verfärbten zentralen Inzisivi und einem fehlenden lateralen Schneidezahn

## Ein Fallbericht über 6 Jahre

Joost J. M. Roeters, D.M.D., Ph.D.

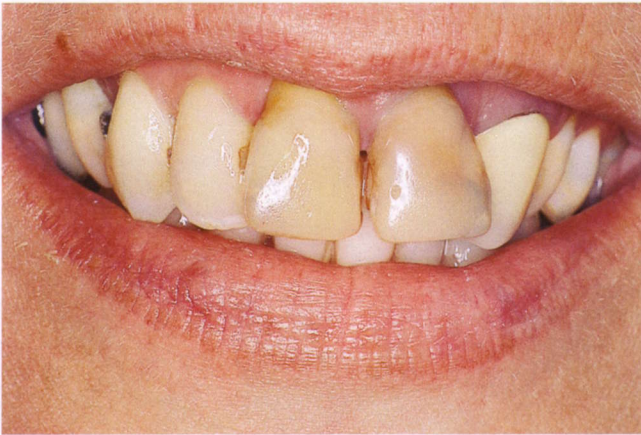
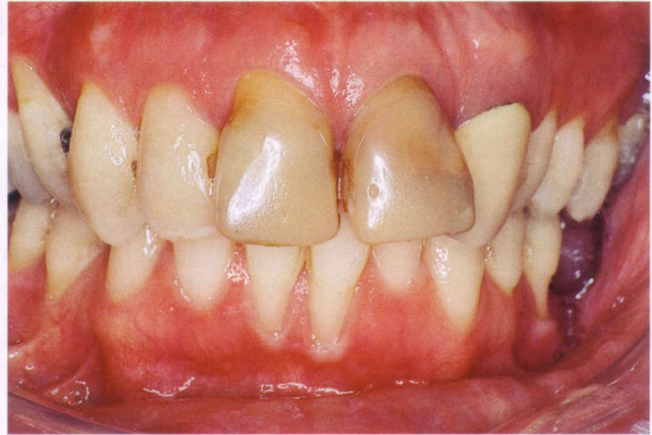
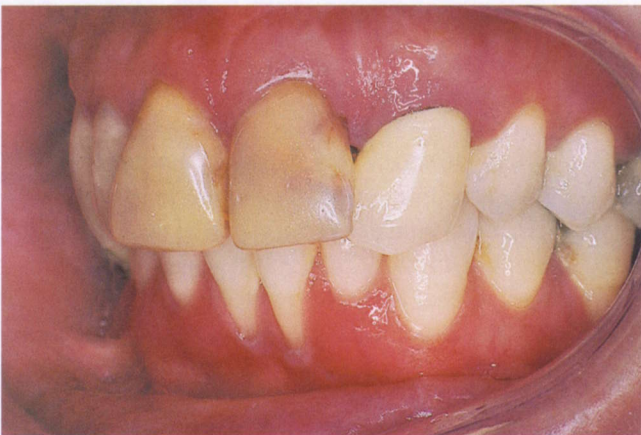
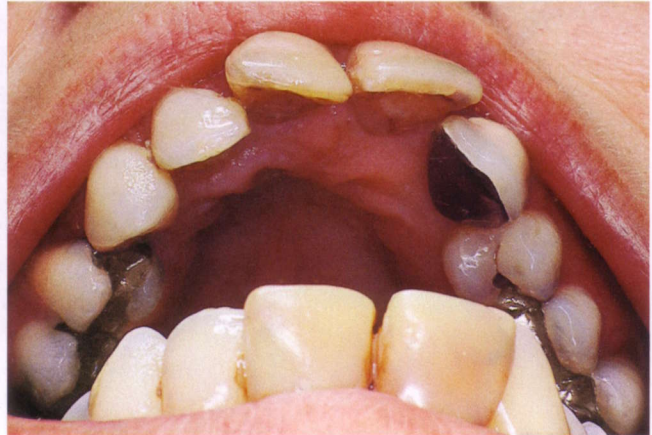
Zu Beginn des Jahres 1997 wurde eine 39-jährige Frau zur kosmetischen Zahnbehandlung an die Universitätszahnklinik überwiesen. Die Patientin war unzufrieden mit der Ästhetik ihrer Dentition. Gründe hierfür waren einerseits die ausgeprägten Verfärbungen der devitalen Zähne 11 und 21 und andererseits das Fehlen des Zahnes 22, welches zu

erheblichen Zahnstellungsänderungen im linken Quadranten des Oberkiefers geführt hatte (Abb. 1a bis d). Darüber hinaus war der Zahn 23 mit einer Metallkeramikkrone versorgt, die sowohl von der Form als auch von der Farbe her unbefriedigend war. Ihr Zahnarzt hatte ihr einen Behandlungsplan unterbreitet, der eine kieferorthopädische Vorbehandlung, anschließend die Überkronung des Zahnes 11 und eine Brücke von Zahn 21 auf Zahn 23 vorsah. Allerdings konnte die Patientin sich die empfohlene Behandlung finanziell nicht leisten. Aus diesem Grund wurde sie an die Zahnklinik überwiesen, um abzuklären, ob ihr eine andere Lösung angeboten werden könnte. Es wurde entschieden, die Ästhetik mit direkten Kompositrestaurationen zu verbessern und die unästhetische, aber gut passende Krone am Zahn 23 zu belassen.

Abb. 1a Patientin vor der Behandlung (Lachlinie)

Abb. 1b Patientin vor der Behandlung (intraorale Frontalansicht)

Abb. 1c Patientin vor der Behandlung (intraorale Lateralansicht)

Abb. 1d Patientin vor der Behandlung (Okklusalan­sicht)

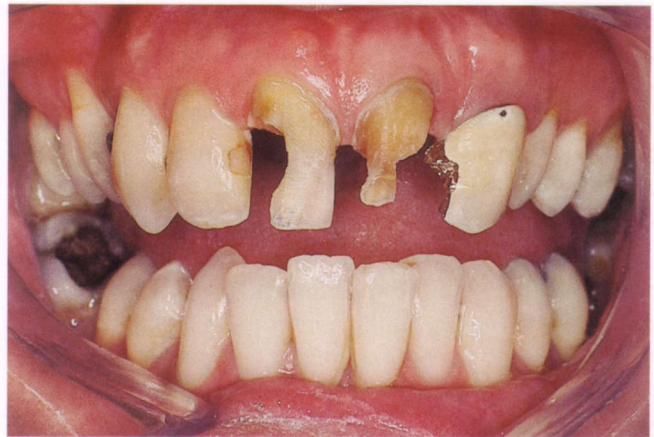
Abb. 2 Zustand nach Entfernung der alten Kompositrestorationen an den Zähnen 11 und 21 sowie Präparation der Metallkeramikkrone des Eckzahnes

Die alten Kompositrestaurationen der Zähne 11 und 21 wurden entfernt. Dann wurde die Keramikverblendung der mesialen und bukkalen Kronenoberfläche des Eckzahnes angeschliffen (Abb. 2). Für die Befestigung der Folgeversor-

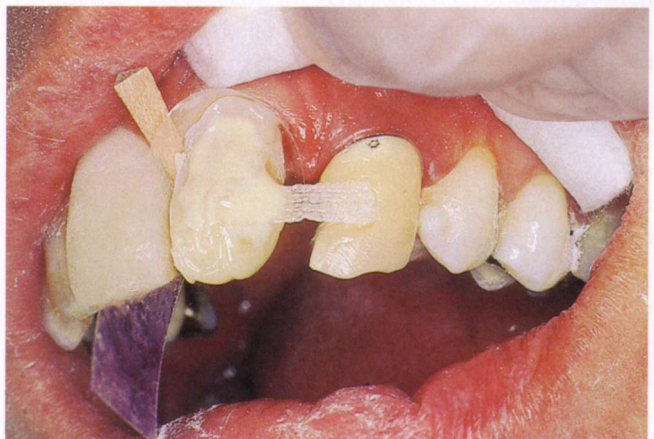
Abb. 3 Die Zähne 11 und 21 sind teilweise mit Komposit restauriert. Ein Stück Ribbond ist in die Restauration des Zahnes 21 eingebracht und adhäsiv an der gestrahlten Bukkalfläche des Eckzahnes befestigt

eines gewebten, 4 mm breiten Polyäthylenfasernetzes (Ribbond, Fa. Ribbond, Seattle, USA) wurde in die Restauration des Zahnes 21 inkorporiert und auf der Bukkalfläche der Metallkeramikkrone befestigt (Abb. 3). Die hochelastischen Fasern sollten die Konstruktion verstärken, wenn sie Abzugskräften ausgesetzt ist. Ein weit entscheidenderer Vorteil des Fasernetzes besteht allerdings darin, dass es den kompletten Verlust des Brückenzwischengliedes im Falle einer Fraktur zu verhindern hilft.

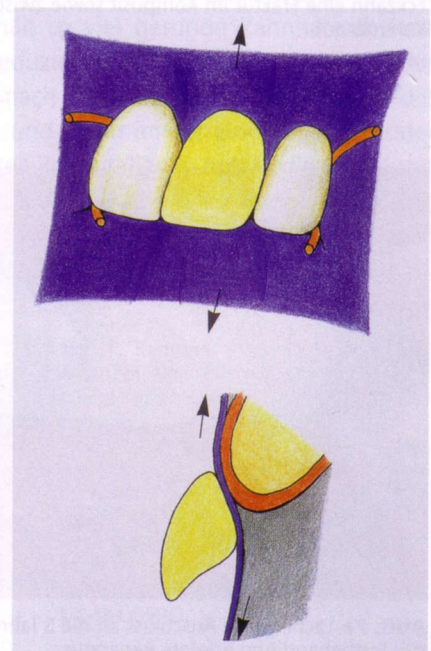
Abb. 4 Beim Aufbau des Brückenzwischengliedes kann der Einsatz von Kofferdam helfen, eine glatte Kompositoberfläche in Kontakt zur Alveolarmukosa zu erzeugen

Ein Stück Kofferdam wurde gegen den Alveolarfortsatz platziert, um eine glatte Oberfläche der Brückengliedunterseite im Kontakt zur Mukosa zu erreichen (Abb. 4). Der palatinale und der zervikale Anteil des Brückenzwischengliedes wurden mit dem Hybridkomposit Clearfil AP-X modelliert. Die Patientin wünschte insgesamt eine hellere Farbe, als sie der Zahn 12 ursprünglich aufwies, so dass dieser ebenfalls in die Behandlung einbezogen wurde. Die bukkalen Flächen der Restaurationen wurden mit drei Schmelzfarben und der Inzisalmasse eines speziell für den

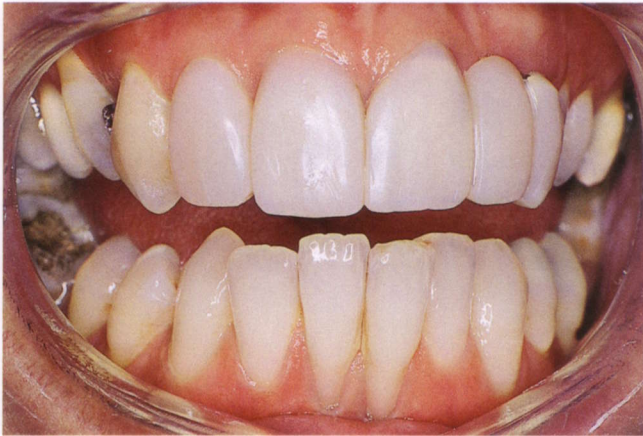
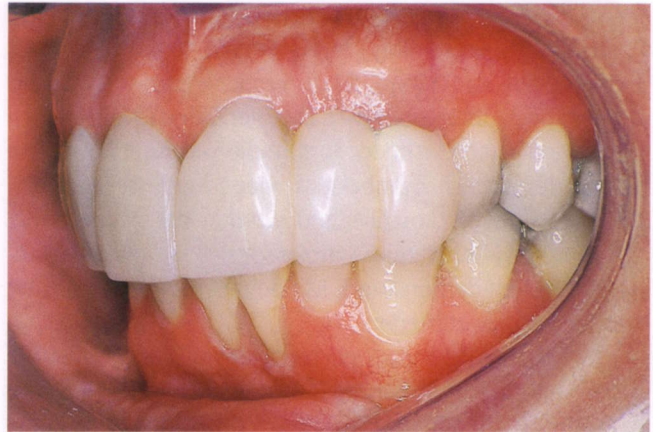
Abb. 5a Frontalansicht 2 Monate nach der Behandlung

Abb. 5b Lateralansicht der Restaurationen nach 2 Monaten

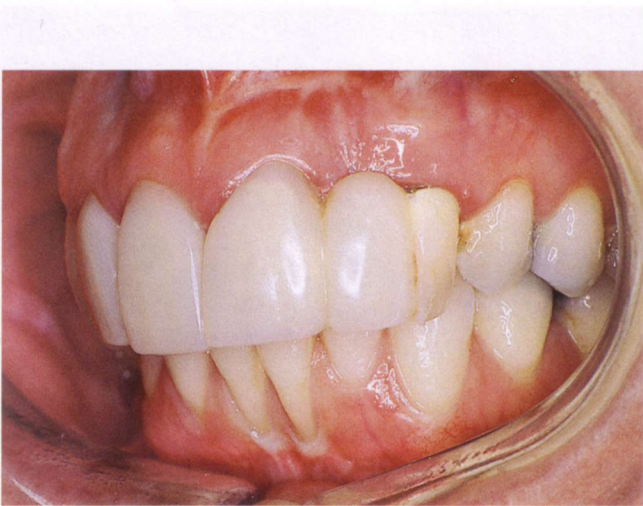
5 Jahre und 7 Monate nach der Behandlung stellte die Patientin sich erneut vor, da nach dem Biss auf eine sehr harte kandierte Erdnuss eine Fraktur aufgetreten war. Diese befand sich im Bereich der Metallkeramikkrone und wies einen gemischten Frakturmodus mit kohäsiven Anteilen im Komposit sowie einem Adhäsivversagen zwischen Komposit und Keramik auf (Abb. 6a und b). An der Frakturfläche wurden einige Unterschnitte in die Keramik präpariert, um die Retention der neuen Versorgung zu verbessern. Anschließend wurde der Zahn mit silikatisiertem Aluminiumoxid (CoJet-Sand, Fa. 3M Espe) abgestrahlt, um eine mikroretentive Oberfläche zu erzeugen und einen chemischen Verbund vorzubereiten. Nach der Applikation einer Silanlösung zusammen mit dem Haftvermittler wurde das gleiche Komposit wie in der ersten Sitzung eingesetzt (Abb. 7a und b).

Abb. 6a 5 Jahre und 7 Monate nach der Behandlung trat am Eckzahn eine Fraktur im Komposit sowie zwischen Komposit und Keramik auf

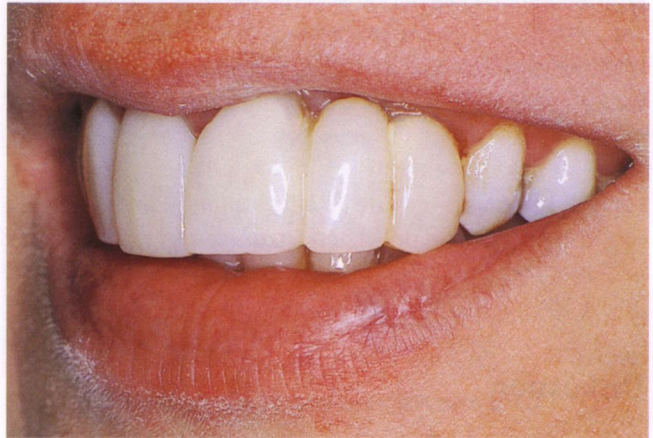
Abb. 6b Nach Präparation, Silikatisierung mit dem Cojet-System und Silanisierung wurde der Zahn mit dem gleichen Komposit wie bei der Erstversorgung restauriert

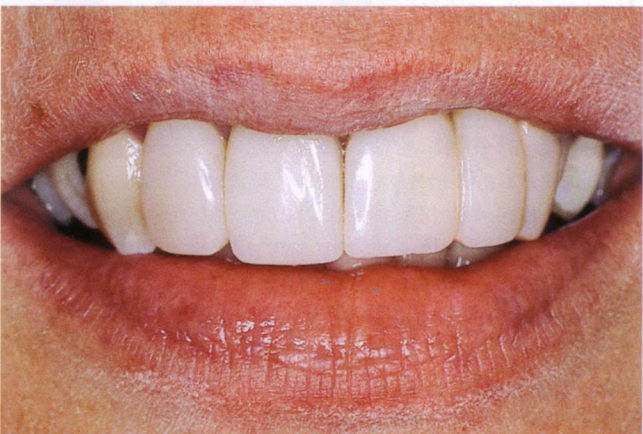
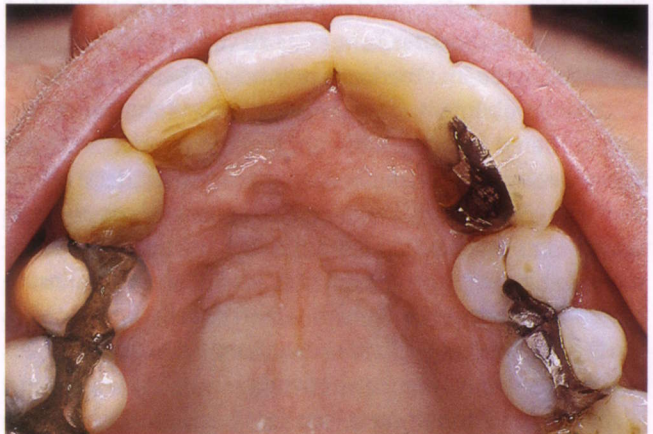
Abb. 7a Lachlinie im Anschluss an die 5 Jahre und 7 Monate nach der Erstbehandlung erfolgte Reparatur

Abb. 7b Okklusalanzeige nach der Reparatur
